“Je moet even een sluis gaan maken”

Uniek monument gerestaureerd...

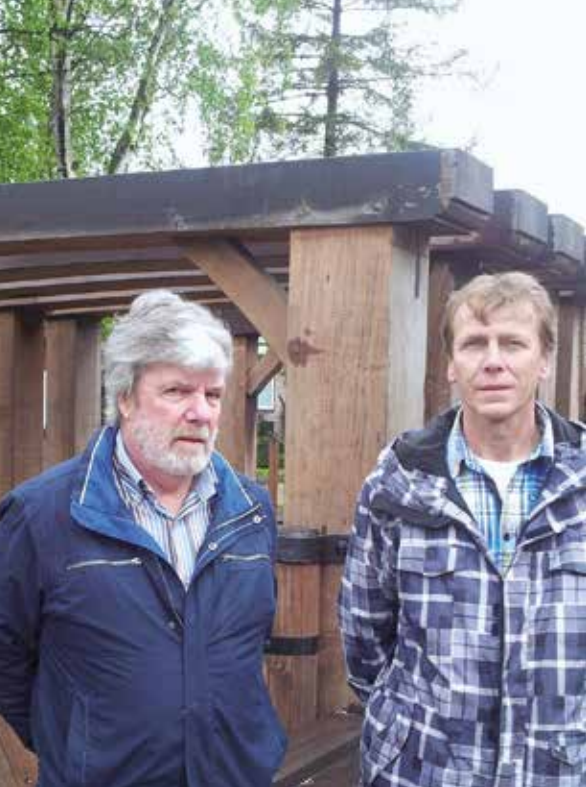
Andries van den Broek, bedrijfsleider bij Koninklijke Woudenberg, praat er heel nuchter over nu de klus geklaard is. “Je gaat eerst maar is even kijken wat het is als je zo’n opdracht krijgt”, zegt hij, staande naast de nog maar net opgeleverde schutsluis aan de Boterdorpse Verlaat in Rotterdam Hillegersberg. Een uniek monument is het en de eerste schutsluis met puntdeuren die door zijn bedrijf is gerestaureerd. Want, het uit 1773 daterende verlaat verkeerde in een erbarmelijke staat.

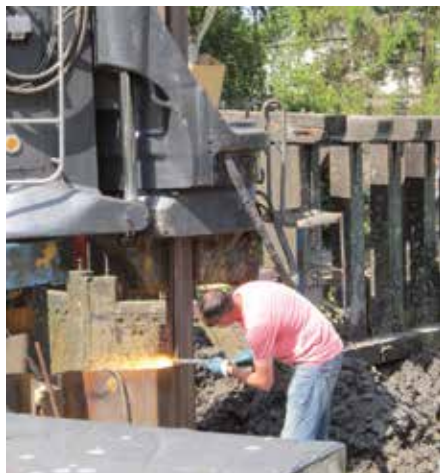
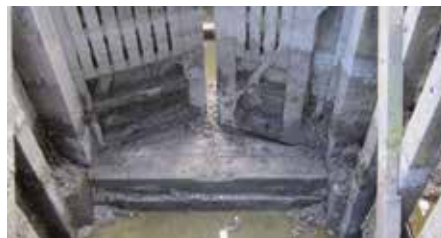
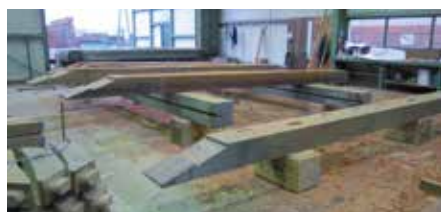
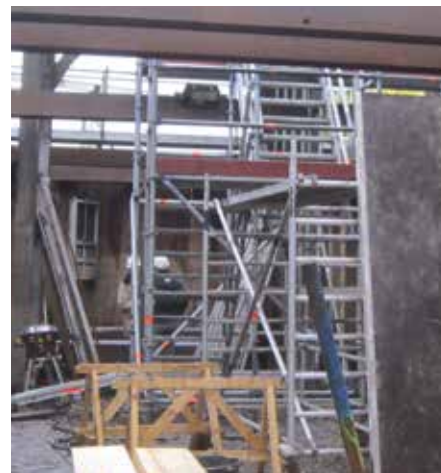
Je kunt welhaast spreken van een reconstructie nu het werk gedaan is en de “nieuwe” schutsluis weer een waar pronkstuk vormt tussen Strekkade en Rotte. De constructie kan worden vergeleken met een raamwerk (jukken), waardoor de druk van de naastgelegen grond wordt opgevangen. Het is een klassiek meesterwerk waarbij volledig traditioneel is gewerkt. Er zijn uitsluitend pen- en

gatverbindingen toegepast en ook het bestaande smeedwerk werd gestraald en opnieuw gebruikt. De bediening van de sluisdeuren gebeurt volledig handmatig met kettingen. In de sluisdeuren zelf is ook weer het oorspronkelijke rinkel aangebracht waarmee het waterpeil aan weerszijden van de deuren gelijk kan worden gemaakt, waarna de deuren kunnen worden geopend. Natuurlijk zijn bij de huidige werkzaamheden moderne en mechanische technieken toegepast, waardoor dit ambachtelijk staaltje toch ook een eigentijds tintje heeft gekregen.
